危険物施設の事故事例(71)

発行 新潟市中央区新光町15-2
 公益財団法人 新潟県危険物安全協会

1 平成25年に新潟県内で発生した主な事故事例

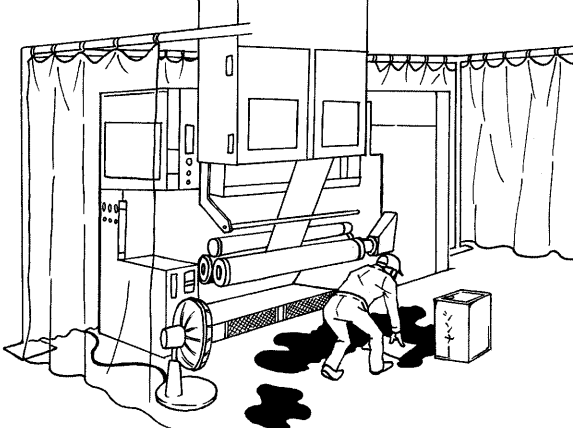
事例	1	事故名	シンナーを使用した床清掃時に引火した火災事故				
発生施設	一般取扱所	事故種別	火災	発生年月	平成25年 9月	関与危険物	シンナー
事故概要	<ul style="list-style-type: none"> ・ 機械を整備していた時に接着剤が床に飛び散ったため、危険物取扱者と無資格者がシンナーを染み込ませたウエスを使用して清掃を行っていた。 ・ 無資格者が換気のために使用していた扇風機を移動させるためスイッチを切ったところ、滞留していたシンナーの蒸気に引火し、周囲のビニールシート等が燃えた。 						
事故原因	<ul style="list-style-type: none"> ・ 機械の周囲を無許可で区画したため、発生した蒸気が滞留しやすい構造となっていた。(区画したのは、臭気対策等の観点から。) ・ 防爆構造でない扇風機を使用していた。(区画内に置いてあるもので、日常的に使用していた。) ・ 危険物取扱者でない者に、作業の危険性などについて十分に説明していなかった。

<p style="text-align: center;">対 策</p> <ul style="list-style-type: none"> ・ 危険物施設を変更する場合には許可を取得する必要があります。変更の内容が許可の対象となるかどうか分からない場合には、事前に消防機関と相談する必要があります。 ・ 可燃性蒸気が滞留するおそれがある場所では、火花を発する器具は絶対に使用してはいけません。 ・ 無資格者と共に作業を行う場合は、危険物取扱者が適切な指示をする必要があります。

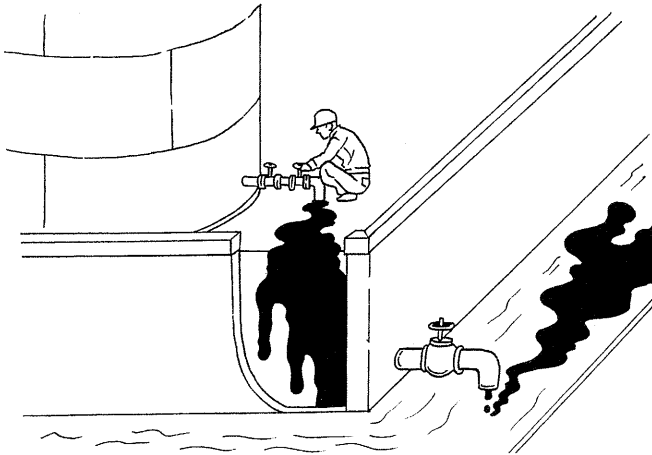
事例	2	事故名	タンクの水抜きドレン配管のバルブ故障による流出事故				
発生施設	屋外タンク貯蔵所	事故種別	流出	発生年月	平成25年 4月	関与危険物	第一石油類
事故概要	<ul style="list-style-type: none"> 施設巡視中に異臭がしたため確認したところ、屋外貯蔵タンクの水抜きドレン配管から危険物が流出しているのを発見した。(流出量 約700リットル) 流出を止めようと、二重に設置されているバルブの両方の閉止操作を行ったが、流出は止まらなかった。 防油堤の排水弁が開となっていたため、危険物は防油堤から流出し、更に油分離槽を越えて調整池まで流れていった。 						
事故原因	<ul style="list-style-type: none"> 水抜きドレン配管に設置しているバルブは、故障に備えるとともに点検を行うため二重に設置されているが、2つとも故障していた。 閉止しておかなくてはならない防油堤の水抜き弁が開放されていた。

対 策	
						<ul style="list-style-type: none"> 定期点検が義務付けられていない施設（この屋外タンクは指定数量が200倍未満）においても、適宜自主点検や整備を行って異常の有無を確認しておく必要があります。 防油堤の水抜き弁を開けたときは、その旨の表示を行っておけば閉め忘れの防止に有効です。 係員交替時には、通常と異なる操作を行った場合には、特に引継ぎを確実にを行う必要があります。

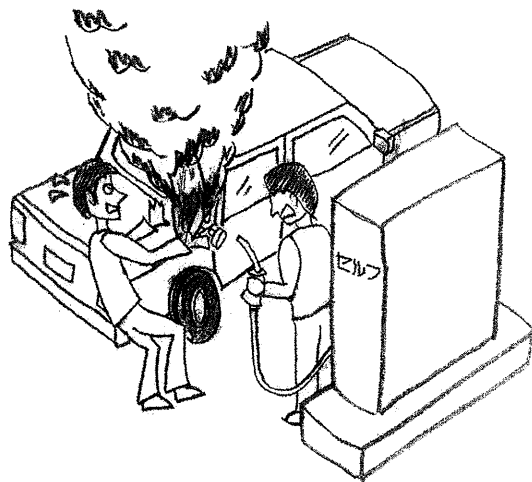
事故発生時の状況

セルフスタンドにて、給油作業後、同伴者が給油口のキャップを閉める際、車両給油口付近に炎が立ち上がった。

- 監視不十分
- 静電気

同伴者が静電気防止対策を実施していなかったため、キャップを閉める際、衣服に帯電していた静電気がスパークし、ガソリンに引火したものの。

静電気は容易に発生し、また目には見えないため、思いがけない時に着火源となってしまいます。この火災事故の場合、給油した人（おそらく運転者）は以前にも給油したことがあり、表示してある注意事項もわかっていたものと思います。一方、「同伴者」は給油の経験があったのかどうか、また、ガソリンの危険性や静電気の事を理解していたかは疑問です。

この事故の場合、監視者が「同伴者がキャップを閉めようとしている」事に気が付いたとして、放送機器を用いて行う「必要な指示」が間に合ったかどうかは疑問です。「同伴者が車外に出て給油口のあたりに居ることがわかった時点」で早めの指示を行うべきではなかったかと思います。

- 給油前に静電気を除去させ、給油作業は必ず一人で行わせる。
- 従業員による監視を徹底し、顧客に適切な給油方法を指導する。
- 見やすい箇所に給油設備の使用法、給油時の注意事項を掲示する。
- 事故発生時の対応について、教育及び訓練を実施する。

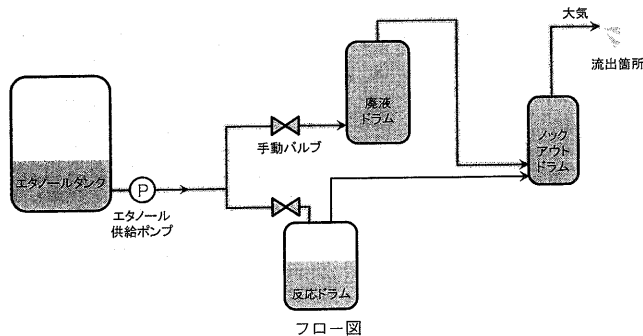
触媒の原料を製造するプラント(バッチ式)において、廃液ドラムにエタノールを張り込んだ後に供給ラインの手動バルブを閉じるのを忘れ、その後の行程である反応ドラムへの原料エタノール張込み作業を行っていたところ、ノックアウトドラムのベントラインからエタノール350リットルが流出した。

廃液ドラムへの供給ラインの手動バルブを閉め忘れたため、廃液ドラムがオーバーフローし、下流のノックアウトドラムのベントラインからエタノールが流出した。

廃液ドラムのレベル90パーセントで作動するハイアラームが発報したものの、作業員はアラームの解除を行い、他の作業に手をとられ、その後ハイアラームへの対応を忘れた。

危険があることを教えてくれるアラームを解除したにも関わらず、それに対応しなかったことは信じがたいことです。

アラームへの対応が最優先であることは自明ですが、この事例のような対応をしたのはアラーム(他のアラームも含め)の発報が常態化していた可能性もあります。また近年は設備が複雑化し、人員削減も進んでいるなど、安全を確保していくための環境が厳しくなっていますが、この事例でも他の作業に手を取られてしまったことがミスを誘発したようです。対策の一つとして、「作業工程についての適切な教育を実施する」とのことですが、そもそも、「警報に対する対応」という基本を身に付けさせることの方が先決です。

- 廃液ドラムのレベル計にハイアラームとは別にハイハイアラームを設定し、その発報で作動する自動停止装置を設置する。
- アラームを簡単に解除できないような安全措置を行う。
- 従業員に対し、作業工程についての適切な教育を実施する。

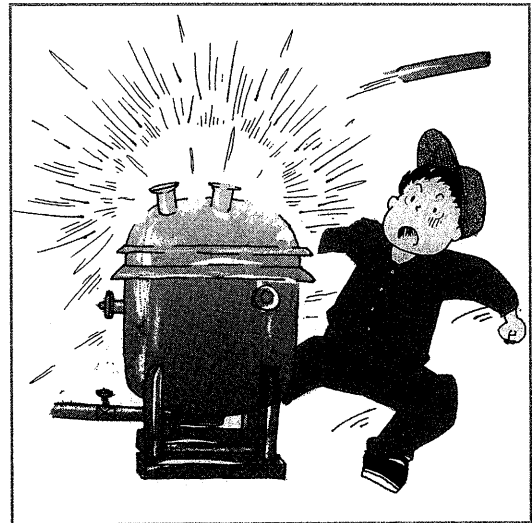
作業は3人で実施していたが、1人が主になり2人は作業内容を横で見っていた。蒸留缶を洗缶しようと、メタノールを蒸留缶の3分の1くらいまで入れ、ヒーターのスイッチを入れて洗缶のため沸点の64度近くまで加温した。そして気化したメタノールを蒸留缶の隣に設置している初留缶、前留缶、主留缶に順次配管により流していき、メタノールの量が減ってきたら、ヒーターのスイッチを切った。蒸留缶の底にあるバルブ2つを開け、残ったメタノールを蒸留缶底部から下へ抜き取ろうとした際、蒸留缶内の付着物(固形)が落ちなかったので、蒸留缶上部にある上蓋から金属棒を入れ、蒸留缶の底から落とし込んだ直後、爆発した。

缶内壁と金属棒が接触し火花が発生。気化したメタノールに着火し、爆発したものの。

事例をみると、メタノールが残っていて蒸留缶の上部が蒸気で充満している状況で上蓋を開けています。この行為は、毒性も含めた危険性に関する感性が欠如しているもので、日常的に行われていたものとは考えられないので、通常と異なる反応や工程で生成した付着物であったものと思われます。

作業手順書にこのような不測の事態への対応の記載がなかったのか、若しくは、ルールを守らなかったものと推察されます。作業手順書には、あらゆる不測の事態への対応を記述することは困難ですが、一般的なこと、例えばこの事例のような「付着物によるトラブル」「配管の閉塞」程度の事態に対し、安全確保のために行わなくてはならない事、行ってはいけない事を記載することは十分可能です。この程度の記載すらなかったとしたら、製造工程を管理する側の手落ちであるし、また作業側としても作業手順をしっかりと決めるよう要求すべきです。

この事例の場合、単独の判断ではなく、工程の責任者を含めたチームで検討を行えば、メタノールの回収と缶内の蒸気置換が絶対に必要であるという結論は容易に導かれたものと思われます。

- 従業員の安全教育
- 洗缶作業の見直し
