危険物施設の事故事例 (72)

発行 新潟市中央区新光町15-2
公益財団法人 新潟県危険物安全協会

1 平成26年に新潟県内で発生した主な事故事例

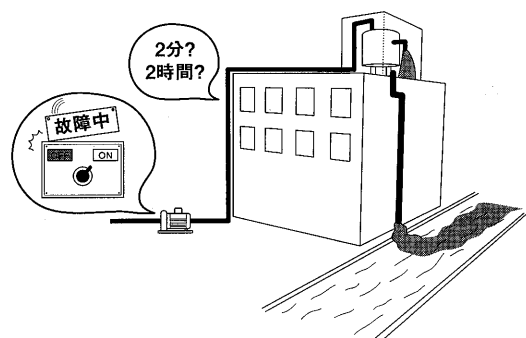
事例	3	事故名	制御装置が故障している設備を手動運転した際に発生した灯油流出事故					
発生施設	地下タンク貯蔵所	事故種別	流出	発生年月	平成26年12月	関与危険物	灯油	
事故概要	<ul style="list-style-type: none"> ・制御装置が故障しているため手動運転した際、運転時間が長すぎ、屋上にあるサービスタンクからオーバーフローし、河川に流出した。(流出量 3回で推定16,000リットル) ・事故があったことは、河川工事関係者からの通報でわかった。これ以前に同様の操作により2回流出させたことは、積雪があったこと等によりわからなかった。 							
事故原因	<ul style="list-style-type: none"> ・10ヶ月前に、サービスタンクの油量によって送油ポンプを制御する装置が故障したが修理を行わなかった。 ・手動で運転するにあたり、設備業者にポンプの運転時間を問い合わせたが、「2分間」を「2時間」と聞き間違えた。 ・タンクが遠隔地のため、オーバーフロー管がタンクに接続されていなかった。

対 策				
				<ul style="list-style-type: none"> ・設備が故障した場合は直ちに修理する。特に安全にかかわるものは、緊急に行う必要がある。 ・やむを得ず手動で運転する場合は、確実に監視しながら行う。 ・オーバーフロー管をタンクに接続できない場合は、オーバーフロー管にもポンプの制御装置を設置する。 ・取り扱っているものが「危険物」であるという認識をもって、適切に管理する。

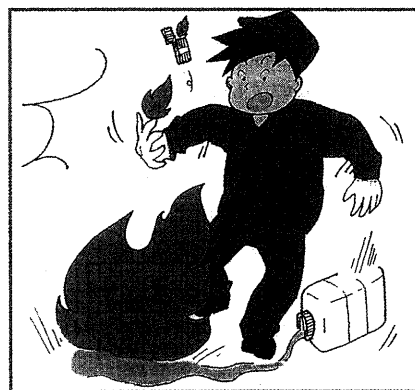
- ・床面に落下したポリ容器から漏れ出した洗浄液が床面で燃え広がった。

圧延機のバックアップロールを交換するために、洗浄液であるメチルシクロヘキサンによるロールの清拭作業を実施していたところ、作業員の胸ポケットに入れていたライターが落下した。床上の油で汚れたライターをウェスで清拭後、火が点くかどうかを確認するために点火したところ、洗浄液が染み込んでいた右手の軍手と左手に持っていた洗浄液が入ったポリ容器の口部分が燃えだした。

火気厳禁である一般取扱所内で安易に火気を使用し、さらに洗浄液がどのような物質であるかの認識がなかった。

保安教育は行っていたが、作業員の理解度について確認を行っていなかった。

- ・不必要な火気の持込及び使用の禁止を全従業員に対し周知徹底
- ・事業所一般安全作業管理基準の改訂
- ・危険物施設所管部署の管理監督者を対象に、社内教育の実施
- ・危険物の管理について教育計画を定め、定期的に関係規定類及び取り扱う物質の危険性について教育を推進
