危険物施設の事故事例(74)

発行 新潟市中央区新光町15-2
 公益財団法人 新潟県危険物安全協会

1 平成28年に新潟県内で発生した主な事故事例

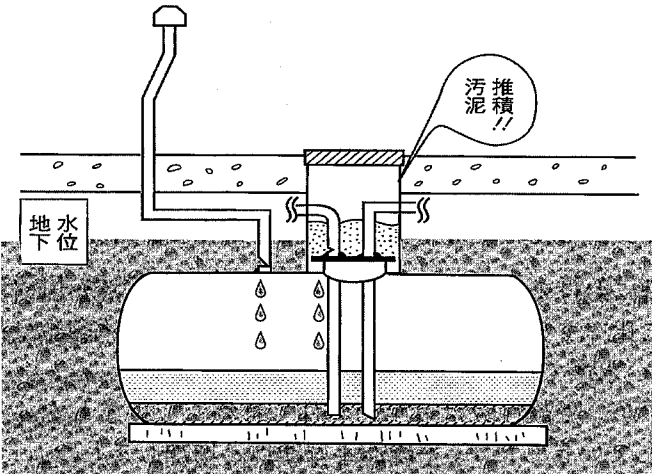
事例	1	事故名	ねじ込み接続部が腐食して貫通し、地下水がタンクに流入した事故					
発生施設	給油取扱所	事故種別	その他	発生年月	平成28年2月	関与危険物	-	
事故概要	<ul style="list-style-type: none"> 給油後発車した顧客自動車のエンジンが不調となったので、調べたところ水が混入していることがわかった。 漏えい検知管では流出の兆候がなかったため、加圧試験等の詳細な調査を行ったところ、吸引管と通気管の地下タンクとのネジ接続部が腐食して貫通していた。(経過年数32年4月) タンク内には水750リットルが混入していた。 消防への通報は、発覚から2日後だった。 							
事故原因	<ul style="list-style-type: none"> 吸引管があるマンホール部分には汚泥が約20cm堆積しており、また地下水位が高い地域でタンクは水没状態であったため、腐食が進んだ。 マンホール部分に侵入した汚泥を放置しており、点検ができない状態だった。 タンクとの接続が、肉厚が薄く、かつ腐食しやすい構造であるにも関わらず、定期的な防食措置を行っていなかった。

対 策				
				<ul style="list-style-type: none"> 整理、整頓、清掃は、施設維持管理の基本です。定期的に清掃を行って、点検できる状態としておくことが必要で、点検しにくい所は点検をしなくなります。 定期的に防食措置を行う。特に30年以上経過した施設は腐食等劣化により流出する危険性が高いため、より高度な点検を行うと共に、積極的に更新することが必要です。 				
類似事故	<p>◎汚泥等の堆積で腐食が進んで流出した事故が3件発生しています。</p> <p>1) 11月</p> <ul style="list-style-type: none"> 焼入れ油をピット内配管を通して移送したところ、3か所の腐食貫通部から流出し、ピットの隙間から地下浸透し、暗渠排水とともに河川へ流出した。(経過年数41年1月) ピット内配管の定期点検は、以下の理由で行っていなかった。 <ul style="list-style-type: none"> ピットの蓋が重いため、蓋を外さなかった。 ピット内に砂やがれきが堆積していて、配管が埋没していた。 腐食は堆積物による「デポジション腐食」(金属表面上の不連続な堆積物の周りなどで起こる腐食)によりピンホール(直径2mm)が生じたものと推定された。 <p>2) 9月 事例2のとおり。</p>

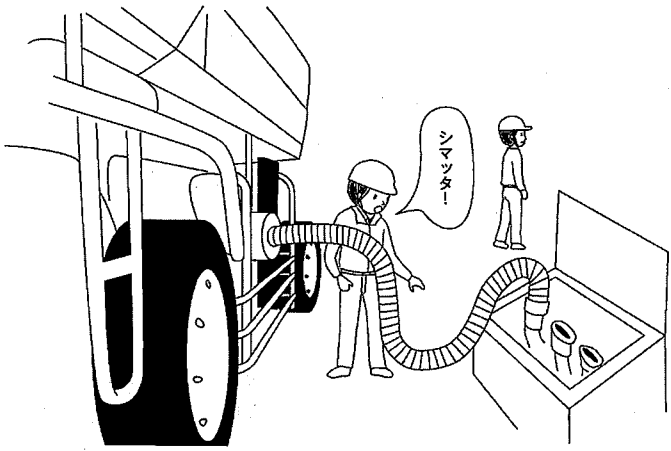
事故概要	<ul style="list-style-type: none"> ・灯油の荷卸しが終了してガソリンを荷卸しする際、注入ホースをガソリンの注入口に繋ぎ替えることを忘れて、吐出弁を開放した。 ・受入事業所の危険物取扱者がガソリンの荷卸し開始時も立ち会っていたが、ローリーの危険物取扱者の間違いに気が付かなかった。 ・ローリーの危険物取扱者はすぐに間違いに気付いてホースの繋ぎ替えを行ったが、どこにも報告しなかった。 ・給油取扱所の従業員が灯油を配達用のローリーに注油した際、ガソリン臭と着色があることに気付き、灯油、ガソリンの販売を停止した。 ・給油取扱所の従業員がローリーの危険物取扱者に問い合わせたところ、コンタミ事故があった事を認めた。(コンタミ推定量 90リットル)
------	--

事故原因	<ul style="list-style-type: none"> ・ローリーの危険物取扱者が基本操作を忘れ、かつ確認操作を行わなかった。 ・給油取扱所の危険物取扱者が、確認を十分に行わなかった。
------	---

<p>対 策</p> <p>灯油にガソリンを混入させるという「最も危険性が高いコンタミ」を起こしながら、ローリーの危険物取扱者がこれを隠べいしてしまいました。幸い、給油取扱所の従業員の感性が高く、対応も速やかだったため二次災害を防ぐことができました。</p> <ul style="list-style-type: none"> ・コンタミ事故を起こしてしまった時には、すぐに受け入れ事業者に報告し、速やかに安全対策を行うよう要請することが必要です。 ・ローリー及び受入事業所の危険物取扱者は、指差し呼称も行ってしっかりと確認することが重要です。 ・荷卸し前後の在庫量を両方で確認して間違いがなかったことを確認することも必要です。
---	--
