# 危険物施設の事故事例(76)

発行 新潟市中央区新光町15-2  
公益財団法人 新潟県危険物安全協会

## 1 平成30年に新潟県内で発生した主な事故事例

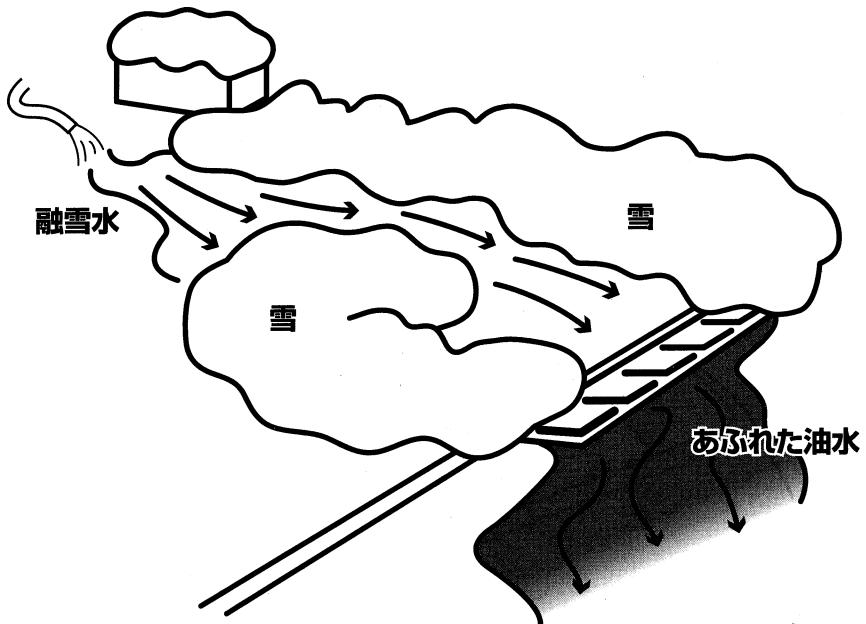
事例	2	事故名	油分離槽に多量の融雪水が流入し、溜まっていた油が流出した事故				
発生施設		一般取扱所	事故種別	流出	発生年月	平成30年1月	関与危険物
事故概要	・油水分離槽に、敷地内の多量の融雪水が流れ込んだことで、あふれ、油水分離槽に溜まっていた灯油約2リットルが敷地外の市道の側溝及び河川に流出した。						
事故原因	・積雪によりせき止められていた多量の融雪水が一気に油水分離槽に流れ込んだ。 ・油水分離槽の排水能力を超えた分が溢れ、溜まっていた灯油が敷地外に流出した。

- ・油水分離槽に油を溜めたままにしない。
- ・多量の融雪水が溜まらないように除雪をする。
- ・排水溝も除雪し、機能の維持を図る。

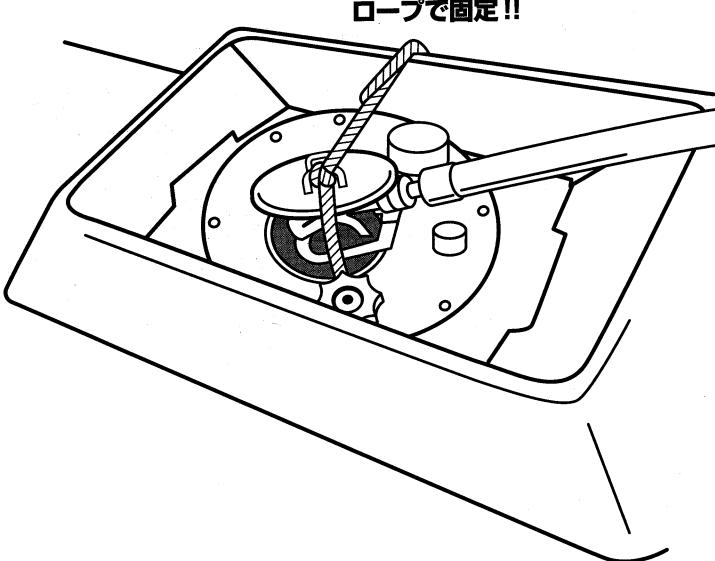
事例	3	事故名	移動タンクの注入口から灯油が流出した事故											
発生施設	給油取扱所	事故種別	流出	発生年月	平成30年3月	関与危険物	灯油							
事故概要	<ul style="list-style-type: none"> <li>・移動貯蔵タンクの注入口（マンホール）から灯油を注油する際、注入管を取り付けていない注油ノズルをマンホールの蓋で押さえたうえで蓋をロープで固定して注油を開始し、その場を離れた。</li> <li>・何らかの原因で注油ノズルのオートストップ機能が作動しなかったため、灯油150リットルが溢れ、給油取扱所敷地内に流出したもの。</li> </ul>													
事故原因	<ul style="list-style-type: none"> <li>・注入管を使わず注油ノズルをマンホールで押さえロープで固定し注油作業を開始した。</li> <li>・オートストップ機能を過信し、注油中に監視業務を怠りその場を離れてしまつたことにより灯油を溢れさせた。</li> </ul>

<p style="text-align: center;">ロープで固定!!</p>														
問題点と対策														
<ul style="list-style-type: none"> <li>・注油中は、その場を離れない。</li> <li>・オートストップ機能は過信しない。</li> <li>・法令の規定通り、必ず注入管を用いて注油する。</li> </ul>														
類似事故	<p>◎移動タンク貯蔵所注油中に流出した事故【1月】</p> <ul style="list-style-type: none"> <li>・移動貯蔵タンクへ灯油を注油する際に、注入管を使用せずノズルを注入口へ直接差し込み注油を開始し、いつものように注油にかかる時間に伝票を整理するため一旦事務所に戻った。</li> <li>・伝票整理後に移動貯蔵タンクに注油をしていたことを思い出し、屋外へ出たら移動貯蔵タンクから灯油が溢れ、更に防護枠のドレンから灯油が流出していた。</li> <li>・消防への通報は直ちに行わず、翌日になってから通報した。</li> <li>・平成30年に発生した全ての移動貯蔵タンクへの注入時の溢れ事故で、注入管を使用していなかった。</li> <li>・灯油等を移動貯蔵タンクに上部から注入する際は、注入管を用いることが危険物の規制に関する政令（第27条第6項第4号ホ）で規定されている。</li> </ul>

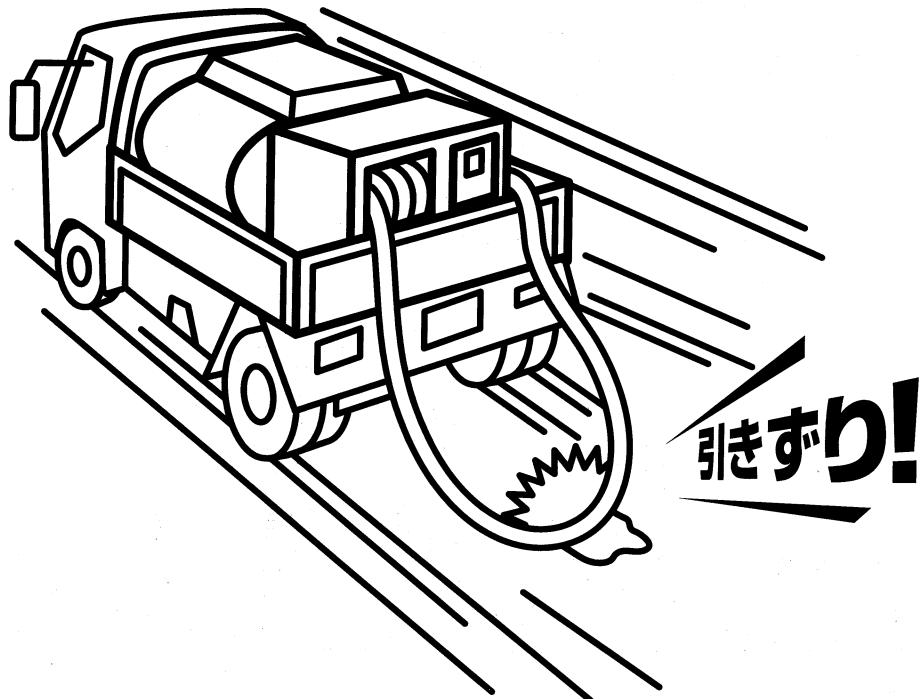
事例	4	事故名	移動タンク貯蔵所の注油ホースを引きずって走行し、軽油を流出させた事故				
発生施設	移動タンク貯蔵所	事故種別	流出	発生年月	平成30年4月	関与危険物	軽油
事故概要	<ul style="list-style-type: none"> <li>交差点で停止中に、後続の車両運転者からホースから油が漏れていると指摘をうけた。</li> <li>移動タンクのホースリールから伸びた注油ホースが車両から垂れ下がり、注油ホースの路面に接しているところから油が滲んでいた。</li> </ul>						
事故原因	<ul style="list-style-type: none"> <li>配達先でホームタンクに注油後、ノズルは元の収納位置に戻したが、注油ホースの巻取作業をせずに、配達先関係者に伝票を渡しに行った。</li> <li>その後の移送前点検を怠り、ホース巻取作業を忘れて走行した。</li> </ul>

- 移動タンク貯蔵所を安全に移送できる状態に復旧してから伝票処理をする。
- 更に運行前の点検を確實に実施する。

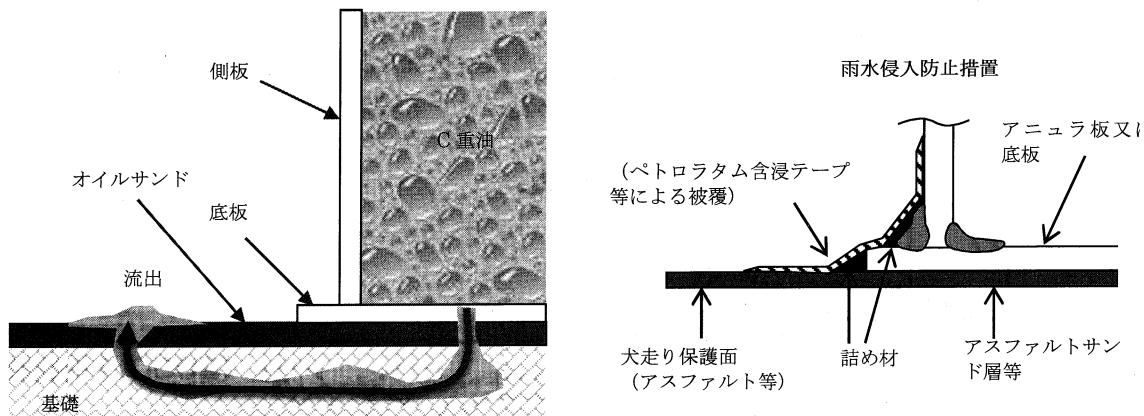
事例	6	事故名	長期間使用の小規模屋外タンク貯蔵所底板からの流出事故				
発生施設		地下配管	事故種別	流出	発生年月	平成30年7月	関与危険物 C重油
事故概要	<ul style="list-style-type: none"> <li>屋外貯蔵タンク（200キロリットル）の底板外面の一部が腐食により穿孔し、タンク基礎のコンクリート継ぎ目部分から貯蔵中のC重油約1キロリットルが防油堤内に流出した。</li> </ul>						
事故原因	<ul style="list-style-type: none"> <li>設置から58年6ヶ月に亘り内部開放しての底板の点検を行わず（法令による義務なし）に使用を継続した。</li> <li>その間に板厚6ミリメートルの底板外面の一部が腐食により減肉して穿孔し、貯蔵中のC重油が流出した。</li> <li>昭和35年に設置されたタンクで、昭和54年通知の雨水侵入防止措置はされていない。</li> </ul>

- 特定屋外貯蔵タンク（1,000キロリットル以上）以外の屋外貯蔵タンクには内部を開放しての点検又は保安検査の義務はない。
- 使用期間が長期になるほど腐食による事故の発生するリスクは高くなるので、次の事項を参考に適切なリスク評価を行い、その評価を基に点検時期と方法を検討する。
- 平成22年から同24年にかけて解放されたタンク40基（特定タンク36基、準特タンク2基、小規模タンク（500キロリットル未満）2基）の開放検査（点検）における底板の腐食率（ミリメートル／年）は、特定タンク（平均値）のアニュラ板（アニュラ板のないものはその相当部分）で0.099、アニュラ板以外の底板で0.038、準特タンクで0.046及び0.026、小規模タンクのうち1基は0.21と腐食率が大きかった。（危険物保安技術協会発行Saftey&Tomorrow No.143「屋外タンクの点検基準」より）
- 貯蔵品、底板外面の防食措置等により流出に至る期間は異なるが、内部点検の義務のないタンクであっても自主点検による適正な腐食管理による流出事故防止が求められる。

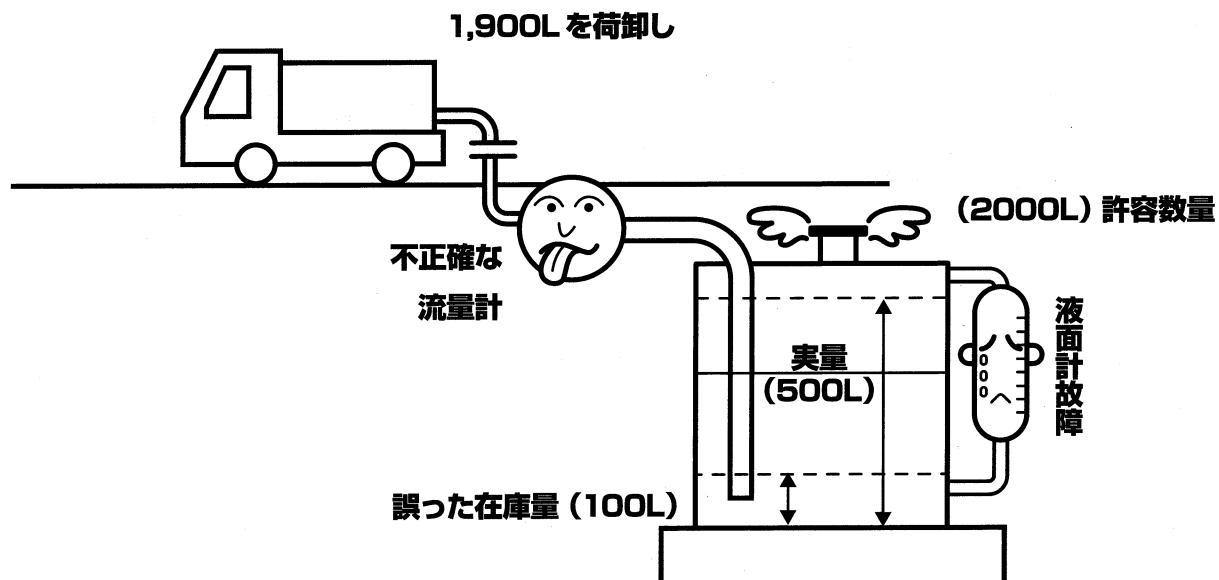
事例	7	事故名	屋内貯蔵タンクに荷卸し中、タンク上部のマンホールから流出した事故				
発生施設		屋内タンク貯蔵所	事故種別	流出	発生年月	平成29年8月	関与危険物 灯油
事故概要	<ul style="list-style-type: none"> <li>受入施設側の立会いを受けられずに、移動タンク貯蔵所から屋内貯蔵タンクへの灯油の荷卸しを開始し、受入中の屋内貯蔵タンクの上部マンホールから約220リットルが溢れて防油堤内に流出した。</li> </ul>						
事故原因	<ul style="list-style-type: none"> <li>屋内貯蔵タンクの液面計は事故発生前から故障していた。</li> <li>当該タンクの払出配管の途中に設けられた流量計の数値を基に在庫管理をしていた。</li> <li>流量計が正確ではなかったため在庫数量に誤差が生じ、タンク許容量を超えた量の灯油を発注した。</li> <li>荷卸し時の立会いも行われず、受入施設の状況を把握できないまま荷卸しを行った。</li> <li>以前から荷卸し時の立ち合いを行わないことが常態化していた。</li> </ul>

問題点と対策
<ul style="list-style-type: none"> <li>計測機器の故障を放置しない。</li> <li>修理に時間を要する場合は別途代替えの安全対策を講じる。</li> <li>移動タンク貯蔵所の危険物取扱者は受入施設の状況を把握していないので、受入施設側の立会いが必要</li> <li>特に立会者と一緒に在庫量の計測と受入可能量の確認は必須</li> </ul>
