# 危険物施設の事故事例 (75)

発行 新潟市中央区新光町15-2  
公益財団法人 新潟県危険物安全協会

# 1 平成29年に新潟県内で発生した主な事故事例

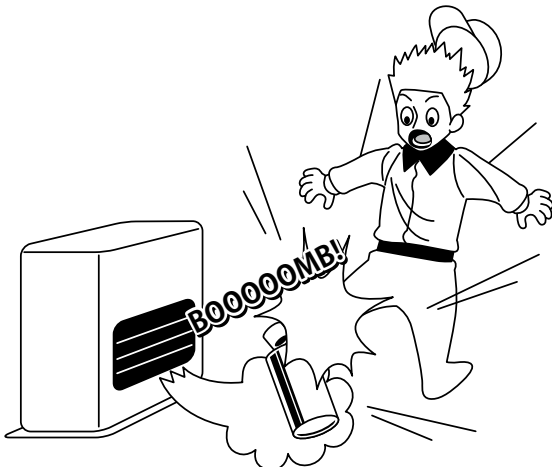
| 事故概要 | <ul style="list-style-type: none"><li>給油取扱所の営業準備中に塗装作業の作業性を高めるため、販売室内のファンヒーターの吹き出し口の熱風でスプレー缶（イソプロピルアルコール、加圧材：ジメチルエチレン）を温めた。</li><li>スプレー缶が破裂して爆発・火災となり、網入りガラスと天井の一部が破損し、行為者が顔面表皮にⅠ度の熱傷を負った。</li><li>付近住民から消防へ通報があり、本事案を覚知した。</li></ul> | | | | | | | |
| 事故原因 | <ul style="list-style-type: none"><li>ファンヒーターの熱風で過熱されたスプレー缶が内圧に耐えられず、破裂して飛び散った内容物に引火、爆発して火災となった。</li><li>危険物品の不適切な取扱い</li></ul> | | | | | | | |

| | | | | <ul style="list-style-type: none"><li>危険物に対する基本的な知識の欠如</li><li>危険物の取扱いの基本の確認</li></ul> | | | | |

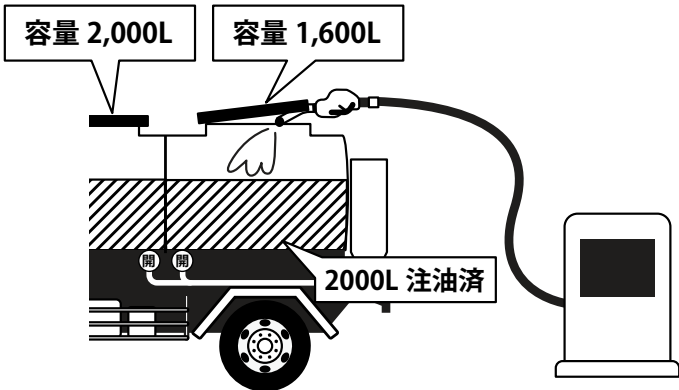
| 事故概要 | <ul style="list-style-type: none"><li>・吐出量2,000リットルで自動停止する固定注油設備を使用して移動貯蔵タンクに灯油を注油する際、2室（2,000リットル+1,600リットル）の各底弁を開放し、注入管を取り付けずに注油ノズルを横向きにした状態で注入口の蓋を利用して固定した。</li><li>・来客のため一旦注油を停止し、接客対応後に再度注油を開始し、その場を離れて事務室で伝票整理を行い、注入が終わったと思われる頃に戻ってみると移動タンク貯蔵所の防護枠の水抜コックから灯油が96リットル流出していた。</li><li>・流出範囲の確認を行い、施設外への流出は確認できなかったため、注油空地内の灯油を吸着マットにて回収した。</li><li>・翌日従業員で油水分離槽内に溜まっていた灯油をくみ上げ、流出量と回収量を比較した結果ほぼ同量であったため、消防への通報は不要と判断した。</li><li>・3日後の社内会議で漏洩の報告をしたところ、消防への未通報を問題視され通報した。</li></ul> | | | | | | |
| 事故原因 | <ul style="list-style-type: none"><li>・計量器の自動停止機能は一度停止すると吐出量がリセットされることを担当者が理解していなかった。</li><li>・一旦注油停止後、そのまま注油を再開したため、途中まで注油された移動貯蔵タンクに更に2,000リットルが注油されるまで計量器の自動停止機能が作動しなかった。</li><li>・注油ノズルが横向きになるように注油口の蓋を利用して固定したため、注油ノズルのオートストップ機能も作動しなかった。</li><li>・防護枠の水抜コックが開放されていたため、注入口から溢れた灯油が防護枠外に流出した。</li></ul> | | | | | | |

| | | | | <ul style="list-style-type: none"><li>・取扱機器の機能について理解しておく。</li><li>・この例に限らず、自動停止や注油ノズルのオートストップは作動しない場合があるので、監視を怠らない。</li><li>・灯油や軽油を移動貯蔵タンクに注入する際は、注油ノズルを注入口の蓋で固定せず、必ず注油ノズルに注入管を取り付けてタンク底部に着けて注入する。</li><li>・防護枠は防油堤の機能もあるので、水抜きコックは常時「閉」とすること。</li><li>・移動貯蔵タンクの底弁を開放しての注入は厳禁。</li><li>・被害が拡大しないうちに、消防機関に通報する。</li></ul> | | | |

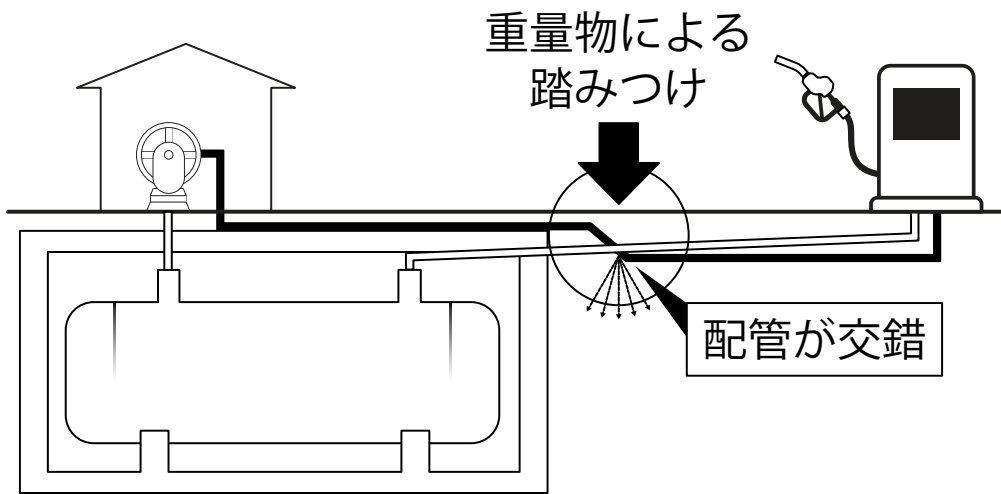
| 事故概要 | <ul style="list-style-type: none"><li>・ 冬季営業が終了し、地下貯蔵タンク内の軽油をギヤポンプで抜き取ろうとしたところ、油が出てこないのを、検尺棒で残油量を計測したら在庫管理表と大きく違った。</li><li>・ 漏れの点検を実施したところ、送油管に圧力低下が認められた。</li><li>・ 埋設配管を掘り起こしたところ、送油ポンプと雪上車に給油する計量機までの間の送油管（少量危険物規制部分）溶接部付近に腐食による穴が確認された。</li></ul> | | | | | | | |
| 事故原因 | <ul style="list-style-type: none"><li>・ 複数の配管が交錯するように埋設されていた。</li><li>・ 長年の振動等により溶接部分に巻かれていた防食テープが損傷し、送油管溶接部付近の鋼管が腐食し穴が開いた。</li></ul> | | | | | | | |

| <ul style="list-style-type: none"><li>・ 溶接部分の防食処置は確実に行う。</li><li>・ 砂利などが混入していない山砂で、締め固めて埋設する。</li><li>・ 信頼できる施工業者に依頼する。</li><li>・ 施工状況を適時確認する。</li><li>・ 溶接部分も点検できるよう、ピット等に設置することが有効</li><li>・ 埋設部分の配管を認定の樹脂製配管とする。</li><li>・ 地下水位が高い場合は電気防食が有効</li></ul> | | | | | | | | |

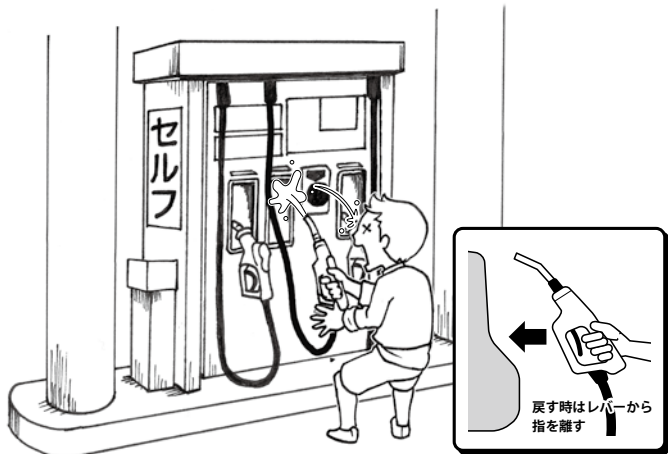
| 事故概要 | ・顧客がガソリンを給油後、給油ノズルをハンガーに戻す際、誤ってレバーを握った。<br>・吐出したガソリンが固定給油設備にあたり、その跳ね返りが顧客の顔面にかかった。<br>・従業員の指示により、顔を洗浄し、本人の意思により医療機関に受診せずに帰宅した。 | | | | | | |
| 事故原因 | ・給油ノズルをハンガーに戻す際、誤ってレバーを握ってしまった。<br>・監視不十分 | | | | | | |

| | | | | ・ガソリンは引火しやすく、重大事故につながる。<br>・注意書き表示の掲出<br>・不審な動きを察知したら、直ちに給油を停止する。<br>・初めての人には、その場又は音声で使い方を指導する。 | | | |

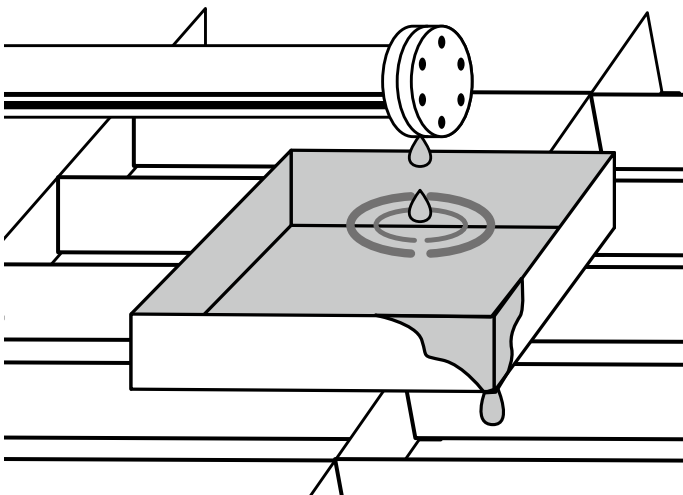
| 事故概要 | <ul style="list-style-type: none"><li>・タンカーからの燃料受入準備のため受入配管を確認したところ、ガソリン受入配管エンドフランジ部分から油が漏れ、流出防止受け皿（容量80リットル）がオーバーフローしてガソリン（220リットル）が海上へ流出していた。</li><li>・エンドフランジ部分のボルトナット 3 本が緩んでいるので、スパナで増し締めして漏洩を止めた。</li></ul> | | | | | | | |
| 事故原因 | <ul style="list-style-type: none"><li>・前日、最終受入作業が終了し、従業員 2 名で受入配管エンドフランジのボルトナットを締めている途中に、受入ホース撤収とオイルフェンス回収の指示を受け、残りのボルトナット 3 本の増し締めを行わないまま他の作業に移行した。</li><li>・その後、従業員 2 名ともエンドフランジの全ボルトナットを閉めたと思い込み、増し締めの最終確認を行わないまま撤収したため、翌日に漏洩が発見されるまで内圧により受入口側にガソリンが押し出され漏洩した。</li><li>・エンドフランジの直近には逆止弁及び仕切弁が設置されているが逆止弁は揮発した内圧では作動せず、また、仕切弁は閉めていたがゴミ等により隙間が生じていた。</li></ul> | | | | | | | |

| | <div style="text-align: center;">対 策</div> <ul style="list-style-type: none"> <li>・作業中に別の作業の指示を受けた場合は、現在の作業の進捗状況を伝えて作業終了後の移行が可能かを指示者と協議する。</li> <li>・別の作業を指示した者は中断した作業の終了を担当者に確認する。</li> <li>・チェックリストで確認しながら作業を行う。</li> </ul> |

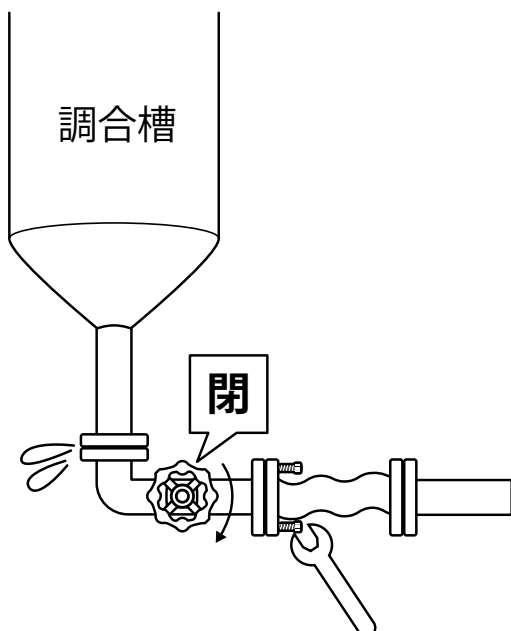
| 事故概要 | ・フレキシブルチューブ（50A）の詰まりを解消するためバルブを閉止した後、当該チューブの調合槽側のフランジを外すためにボルトを緩めようとした際、塗液調合槽直下のフランジのねじ込み部で配管が破断し、塗液調合槽内にあった溶剤約160キログラムのうち、90キログラムが床面に流出した。 | | | | | | |
| 事故原因 | ・事故を起こした塗液調合槽及び付帯配管は40年ほど使用していたものである。<br>・使用頻度は月3～4回で、普段から詰まりを起こしてはバルブを閉め、フランジ間を外し、手作業で詰まりを解消していた。<br>・今回もフランジのボルトを緩める際に配管に力が加わり、その際に配管の一番弱い部分（腐食劣化等による減肉部）が破断したものである。 | | | | | | |

| | | | | ・配管に支柱を設けて配管に掛かる力を軽減する。<br>・永年使用の配管の目視点検を行う場合、ネジ込み接続の部分は特に注意深く行う。<br>・エルボ部分も詰まる場合があるので、バルブを調合槽直下に移動する。 | | | |
