危険物施設の事故事例 (72)

発行 新潟市中央区新光町15-2
公益財団法人 新潟県危険物安全協会

1 平成26年に新潟県内で発生した主な事故事例

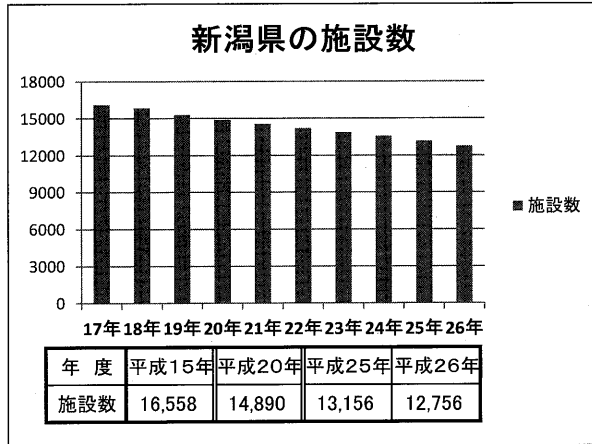
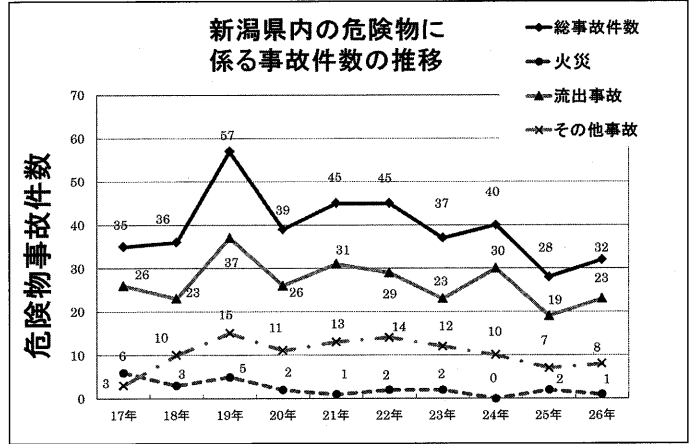
危険物施設における事故発生状況

消防庁の統計によれば、全国の危険物施設における平成26年の事故件数は、火災事故が203件、流出事故が396件で合計599件となり、前年に比べて35件増加しており、平成元年以降、事故が最も少なかった平成6年と比べると、危険物施設数は減少しているにもかかわらず、事故発生件数は約2倍に増加しています。

新潟県でも危険物施設数は減少していますが、事故件数は近年約40件で推移していました。しかし、平成25年は過去10年間で最も少なく、平成26年は若干増加して32件となりました。(全国の事故件数は、「その他事故」を含まない件数です。)
